HARİTA 1. İZMİR VE ÇEVRESİNDEKİ DAĞLIK ARAZİ VE İMARA AÇILMAĞA KALKIŞILAN SEL ÖNLEME-AĞAÇLANDIRMA ALANI

RESİM 2, 3, 4. LAKA DERESİ AĞAÇLANDIRMA PROJESİNDEN ÖNCE ARAZİNİN GÖRÜNÜŞÜ

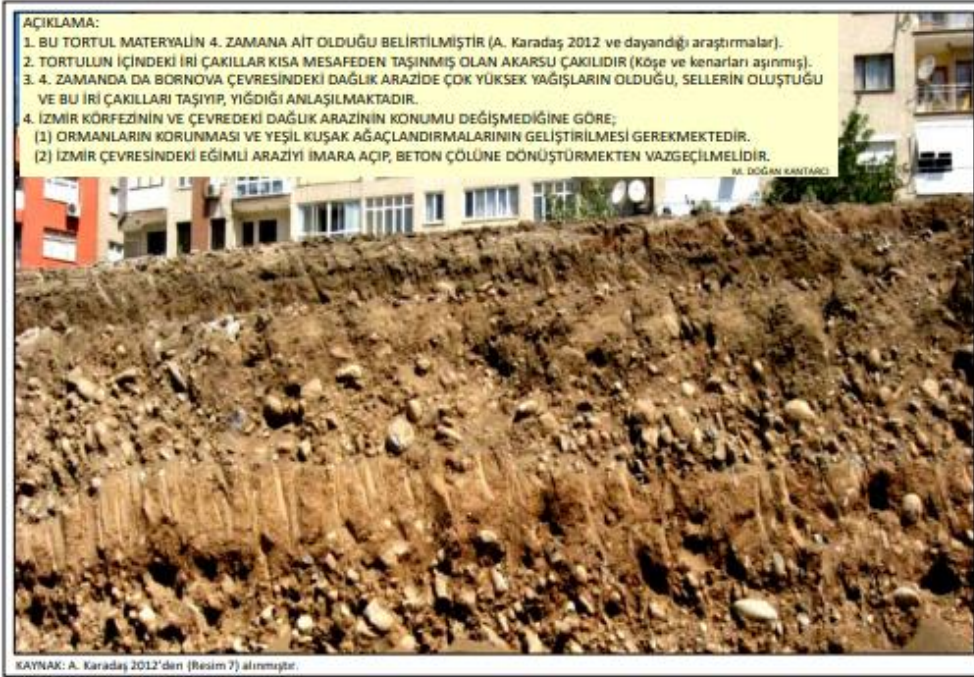
RESİM 1. BORNOVA'DA BİR TEMEL KAZISINDA TORTUL MATERİYAL KATMANLARI

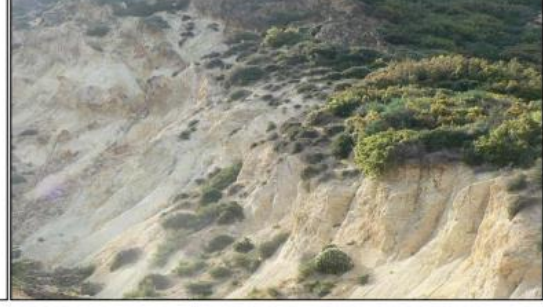
3. ANDASİT TÜFLERİNDE SEL OYUNTULARI OLUŞMUŞ

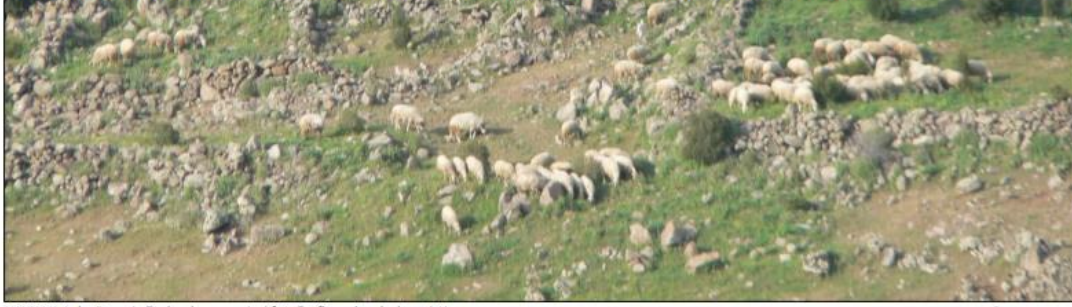
4. OTLAKTA EROZYON KALDIRIMI OLUŞTURAN TAŞLAR TOPLANIP, YİĞİLMİŞ, OTLAK ALANI GENİŞLETİLMİŞTİR.

Anakaya andasit ve andasit tufüdür. Bitki örtüsü tahrip edilmiş, toprak taşınmış ve sığlaşmıştır (Harita 2 ve kesit 1). Toprak taşınınca içindeki taşlar yüzeyde bir "Erozyon kaldırımı" oluşturmuşlardır (Resim 1). Tüfler daha yumuşak olduğu için su oyuntular yapmış ve bu oyuntular derinleşip, sel yataklarına dönüşmüştür (Resim 2). Mera olarak kullanılan arazide de erozyon kaldırımı olduğu için taşlar toplanıp, bir araya yığılarak otlak yüzeyi açılmıştır (Resim 3).

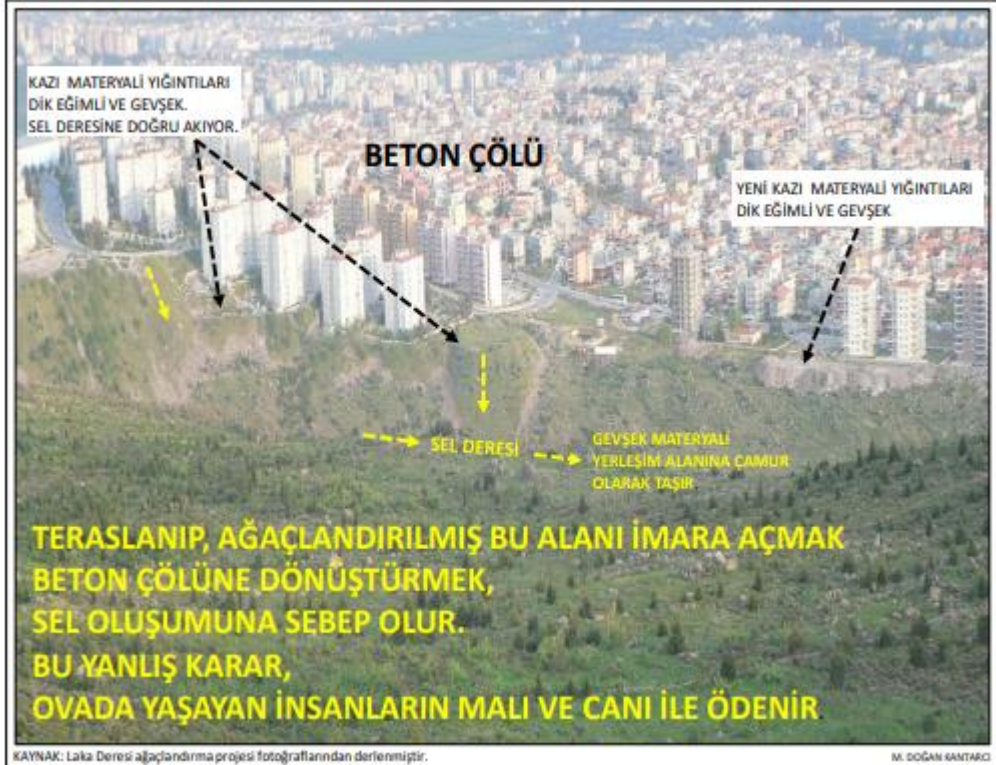
RESİM 6. SİĞLAŞMIŞ OLAN TOPRAK YÜKSEK YAĞIŞ SUYUNU DEPOLAYAMIYOR. ALTI KAYA SU SIZMIYOR. SELE DÖNÜŞÜYÖR.

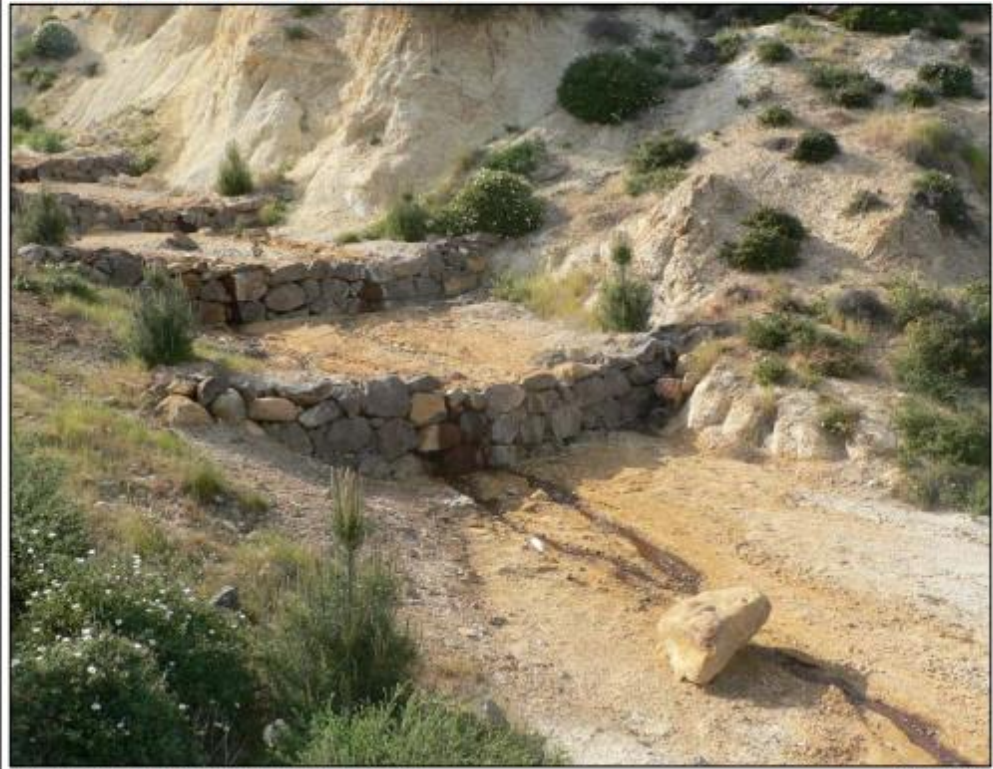
RESİM 7. SEL DERESİNE YAPILMIŞ KURU TAŞ EŞİKLER

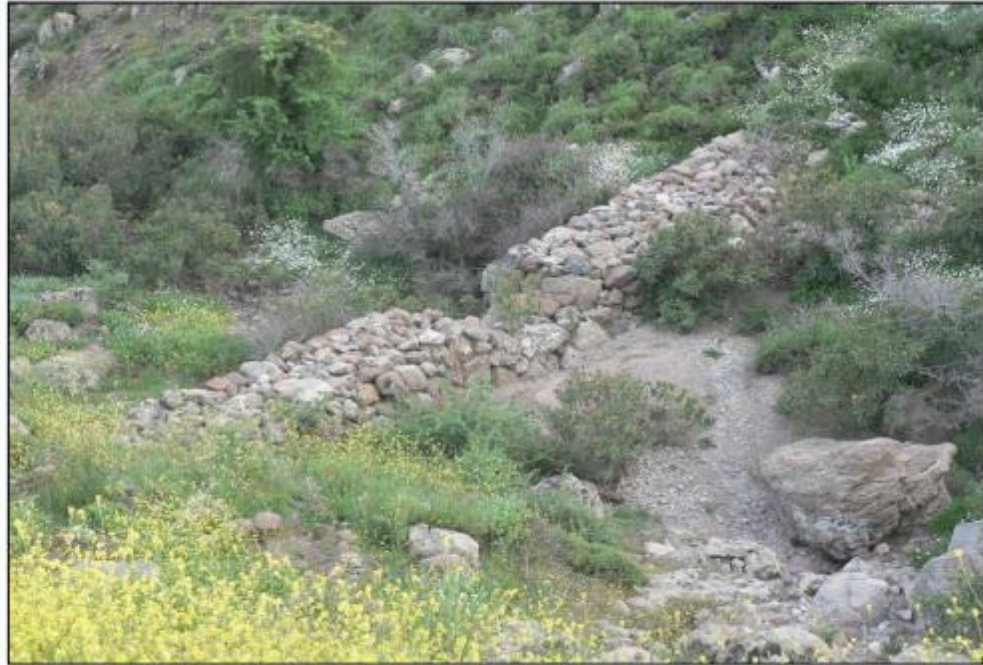
RESİM 8. SEL YATAĞINDA KURU DUVAR EŞİK. GELEN MATERYAL DOLDURMUŞ VE BİTKİLER YETİŞMİŞ, KAPLAMIS.

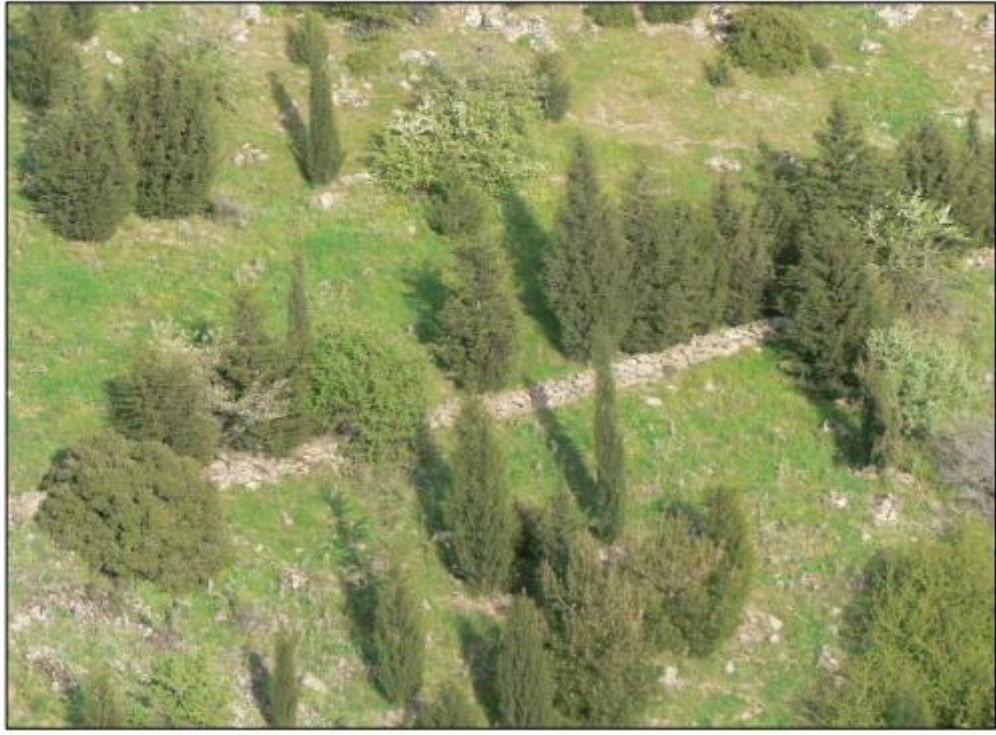
RESİM 9. TERAS YAPILACAK TOPRAĞIN BULUNAMADIĞI YAMACA KURU DUVAR EŞİK YAPILIP, AĞAÇLANDIRILDI.

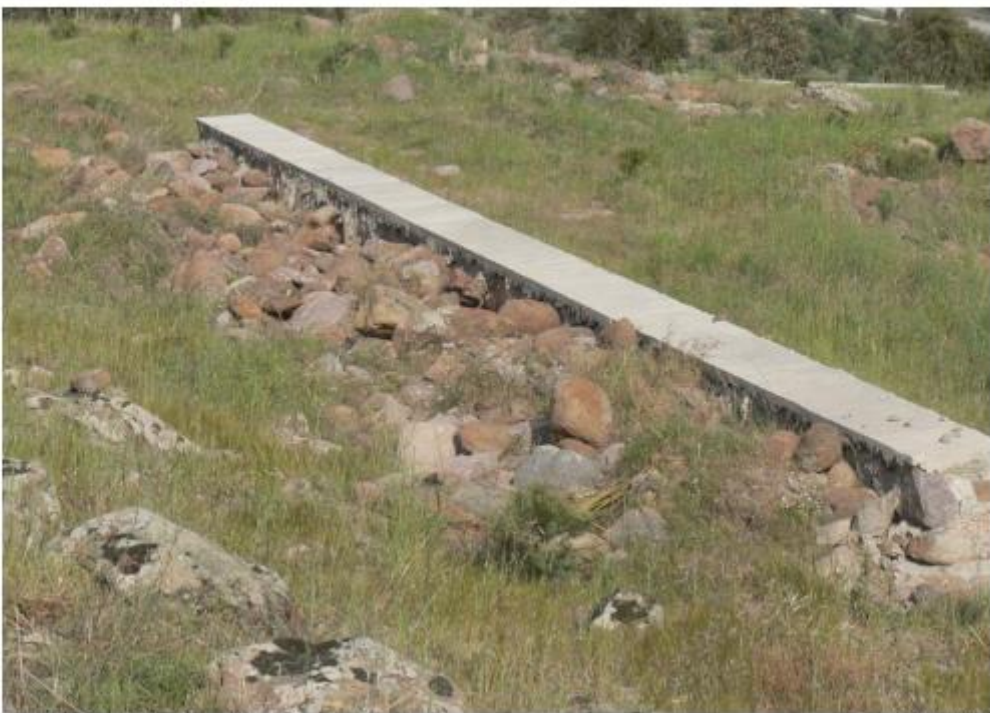
RESİM 10. TOPRAĞI TAŞINMIŞ KAYALIK ARAZİDE SELİ ÖNLEMELİK İÇİN KURU DUVAR İLE SEKİLEME.

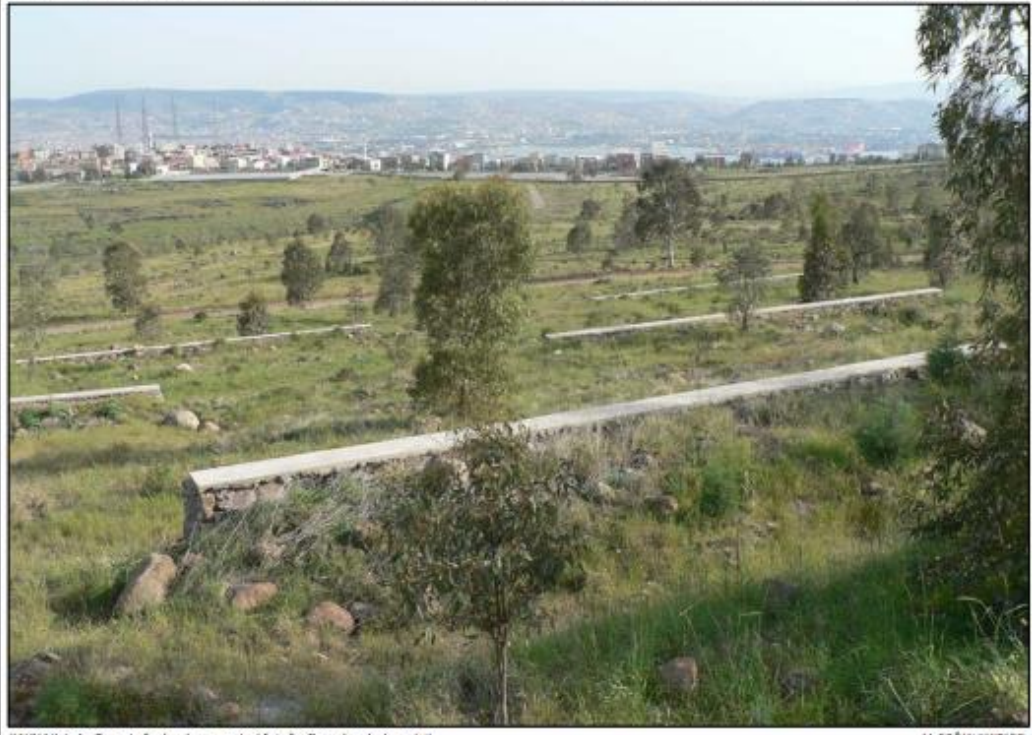
RESİM 11. DÖKÜNTÜ KAYALARLA KAPLI ARAZİYE DUVAR YAPILDI. TAŞLAR DUVAR ARDINA TOPLANDI. SEKİLEME !!!

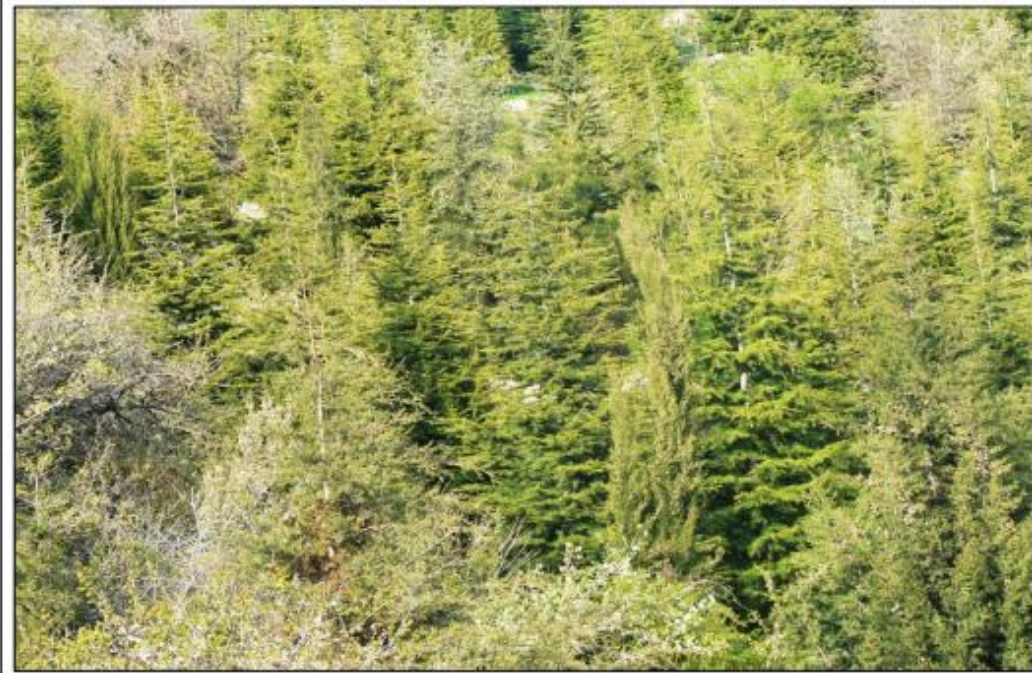
RESİM 12. LAKA vd. DERELERDE AĞAÇLANDIRMA BAŞARILDI. ORMAN YETİŞTİRİLDİ. SEL OLUŞUMU ÖNLENDİ.

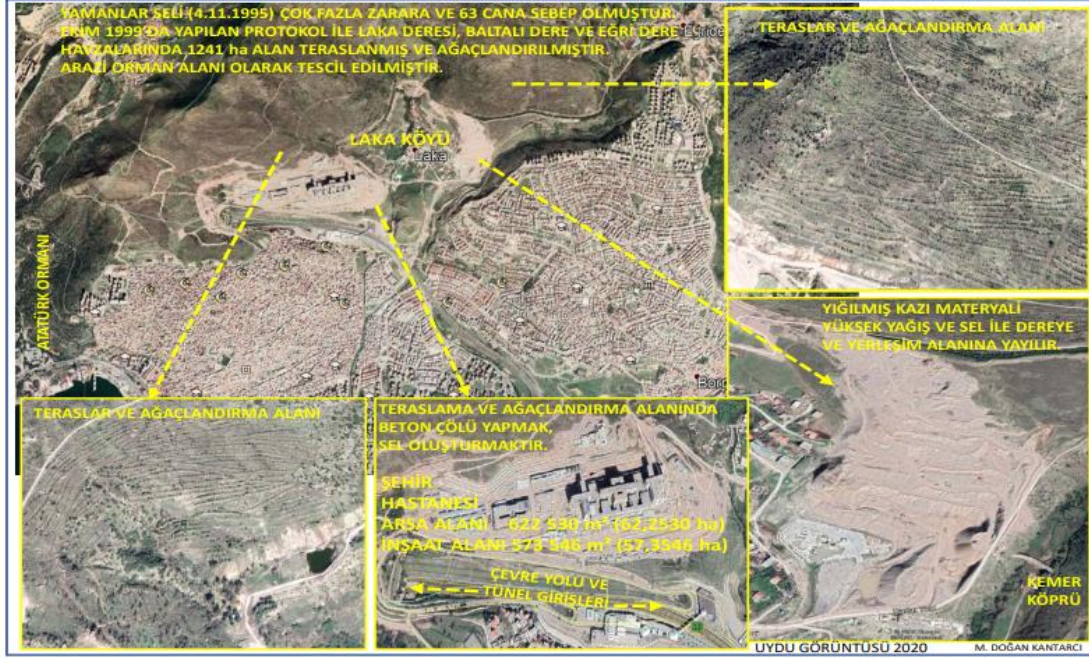
UYDU GÖRÜNTÜSÜ 2. LAKA HAVZASINDA ARAZİ, SELİ ÖNLEMELİK İÇİN TERASLANMIŞ VE AĞAÇLANDIRILMIŞTIR.
